Advies toegepaste rvs zwembad de Waterlinie

Projectnummer : ODR 2306705 C  
Notitie : Memo 23-08-29-001  
Bladnummer: : 1

Volgnummer controle : 001  
Behandelend medewerker :   
Zaaknummer 1 : ODR 2306705 C  
Behandelend medewerker :   
Zaaknummer 2 :   
Behandelend medewerker :   
Gemeente : Culemborg  
Omschrijving : Zwembad "de Waterlinie"  
Datum : 29-08-2023

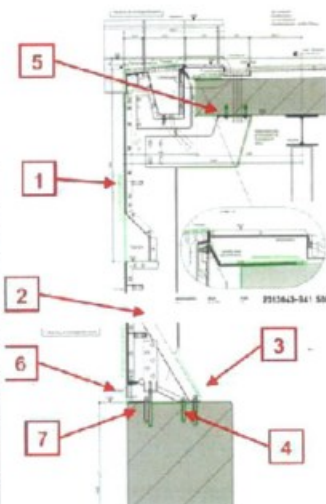
Hieronder volgt een overzicht van de bassinwand met daarbij de UC-waarden, dit is een overzicht uit een memo van IV-consult.

Uit deze opname blijkt dat de onderste aansluitingen meer corrosie vertonen ten opzichte van de overige aansluitingen.

Uit de berekening van IV-consult blijkt dat er boven (5) en onder (6 + 3) de UC-waarde het grootst zijn namelijk 0,67.

Wat wel op valt is dat betrekking heeft op de beton en niet op de rvs-wand.  
Verder is in de berekening de steun bij 7 niet bekeken.

Scenario 3 toe passen.
