Opname corrosie  
installatie delen

Zwembad de Waterlinie

Lotec

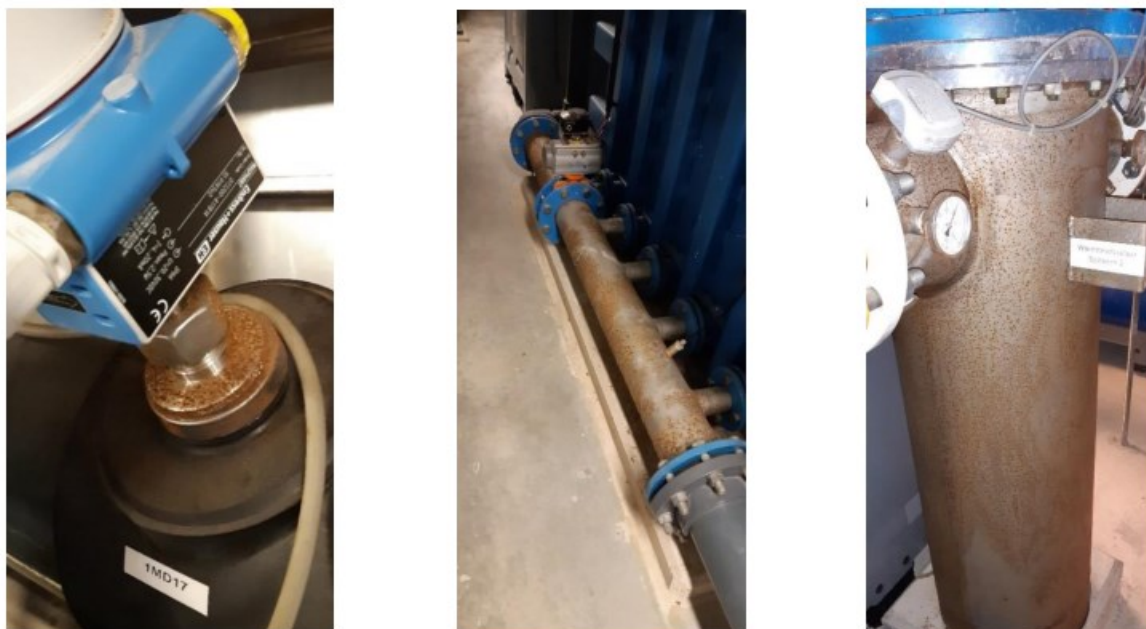
*Figuur 1 Corrosie op flowmeter, filterfront en warmtewisselaar*

- De corrosie op een groot aantal onderdelen is zodanig dat wij vervanging en/of herstel van deze onderdelen aanraden . Herstel door middel van oppoetsen (beitsen en passiveren) is mogelijk er de vraag blijft of dit het gewenste resultaat houdt op langere termijn.

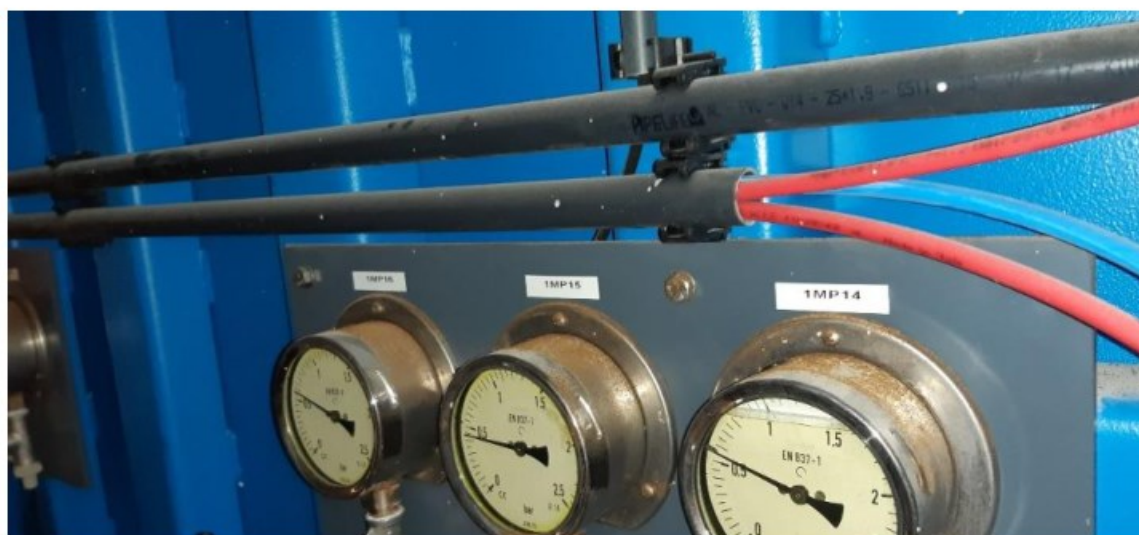
*Figuur 2 Corrosie op manometers*

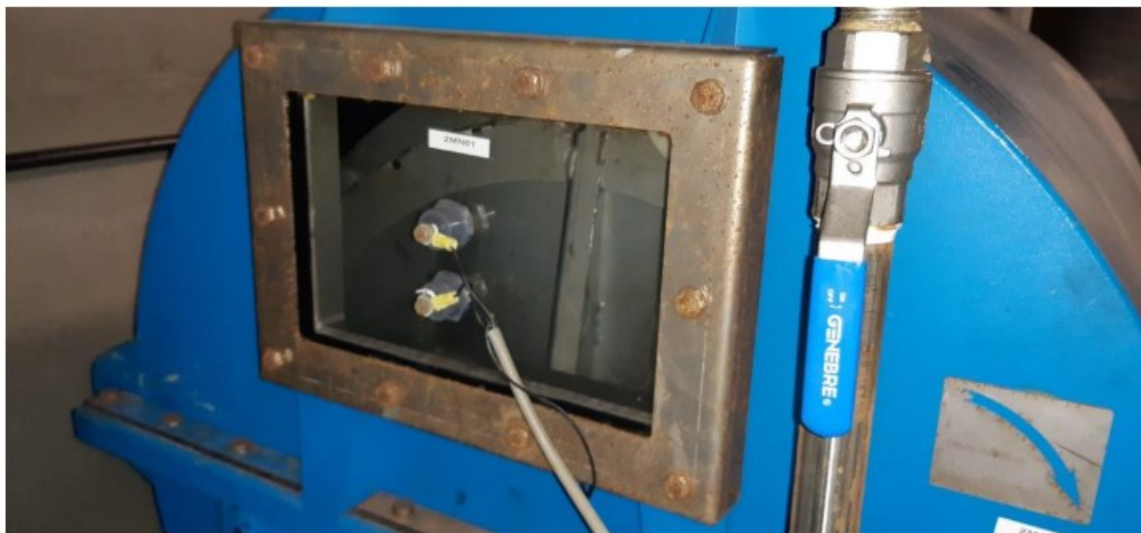
*Figuur 3 Corrosie trommelfilter*

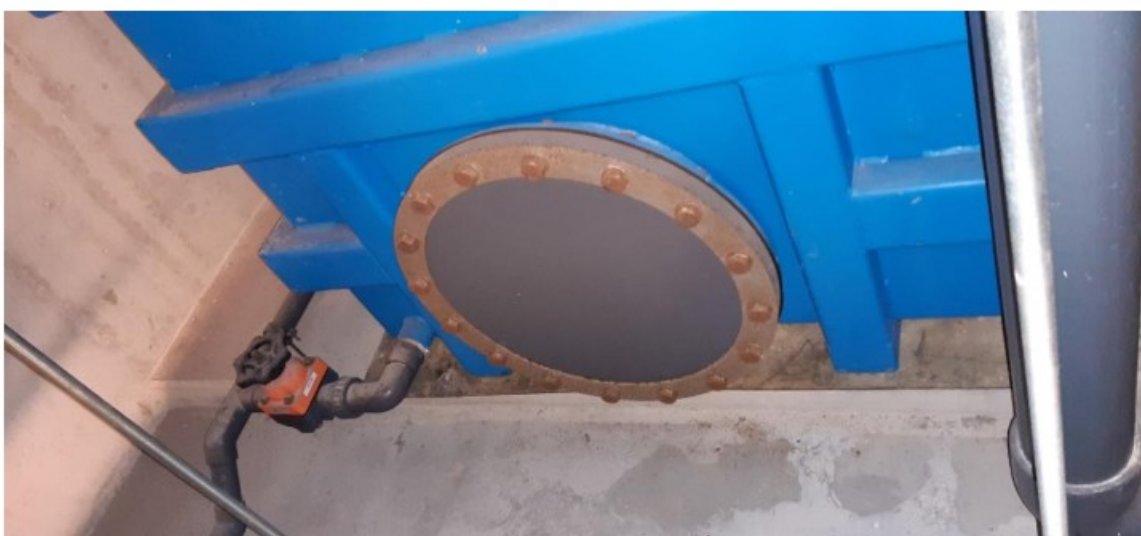
*Figuur 4 Corrosie mangat zandfilter*

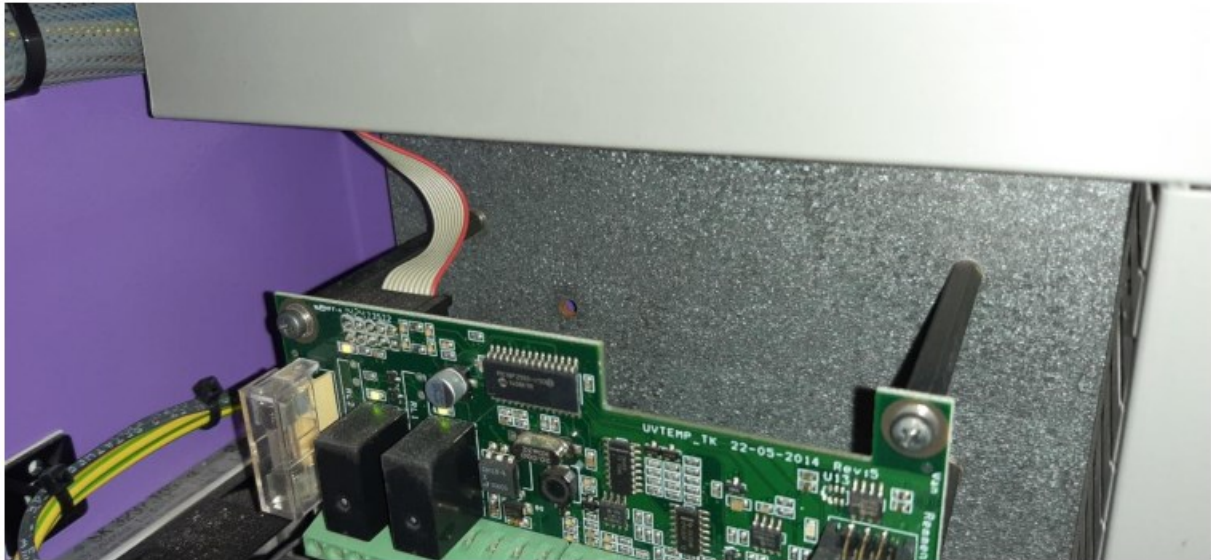
In de technische ruimte bevinden zich meerdere componenten die op eerste zicht minder duidelijk aangetast zijn. Let hierbij met name op bijvoorbeeld elektronica, schroef/bout verbindingen of draadeindes. Wij vermoeden dat de binnenkant van diverse elektrische componenten zijn aangetast. Dit kan al geconcludeerd worden uit diverse storingen aan bv de Uv units.

*Figuur 5 Verborgen corrosie, let op schroefgat in het midden van de kast*

- Op de niet zichtbare onderdelen, met name in de besturingskasten, vermoeden wij in de componenten zodanige schade dat dit in de korte toekomst diverse storingen kan geven. Wij raden aan hier op korte termijn rekening mee te houden.

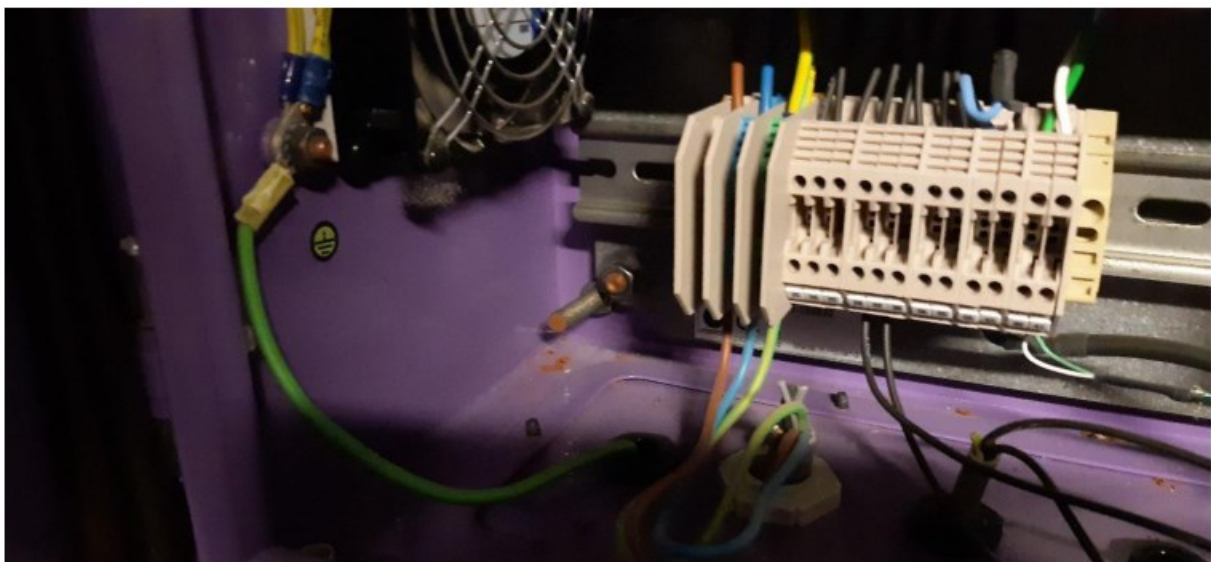
*Figuur 6 Aantasting van draadeindes en schroeven*

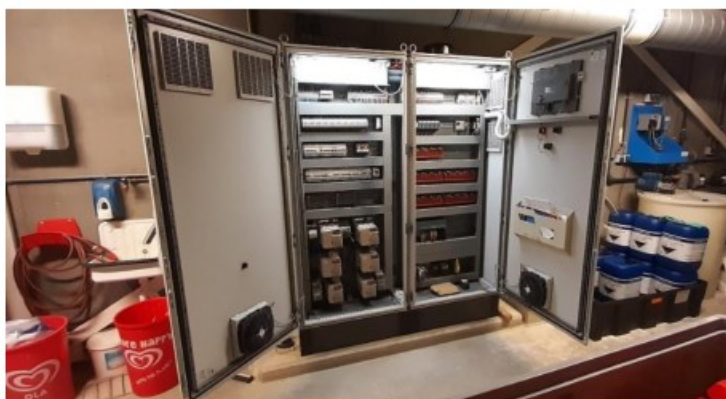
*Figuur 7 Corrosie in de elektronica en besturing*

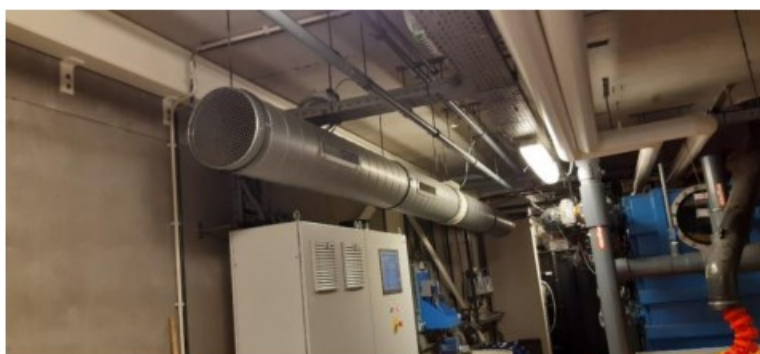
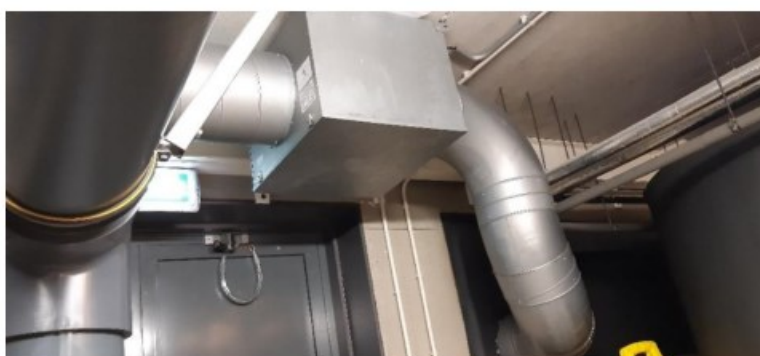
*Figuur 8 Ventilatie kanalen*

De lucht wordt in de technische ruimte op drie plekken hoog tegen het plafond aan gecirculeerd. En in één hoek in de technische ruimte nabij de luchtbehandelingskast naar buiten afgevoerd. Er is geen circulatie op vloerniveau, de zogenaamde hoog-laag ventilatie.

De hoeveelheid van de ventilatie is onbekend. Net zoals de toevoer en hoeveelheid van de verse buitenlucht. De vraag is of er op een correcte manier voldoende lucht geventileerd wordt.

- Ter voorkoming voor oxidatie van het RVS en aantasting van de elektronica componenten adviseren wij u om de ventilatie installatie opnieuw te laten onderzoeken op ontwerp en aanleg.
