## COPA230203-M-iv-GC-001 memo oplossingsrichting

Zwembad de Waterlinie

Iv heeft in opdracht van de gemeente Culemborg een onderzoek uitgevoerd naar aanleiding van het optreden van corrosie op de zwembadwand in de technische ruimte/zwembadomloop. In aanvulling op onderzoek is gevraagd om een werkplan op te stellen voor de verbetering van de ventilatie in de zwembadomloop. In de verkeersruimte, horeca en het kantoor is tevens corrosie aangetroffen op bijna alle aanwezige rvs delen zoals apparatuur en meubilair. De gebruiker van het zwembad, Optisport heeft aangegeven dat de ruimten warm en vochtig zijn en dat in het noodtrappenhuis in sommige gevallen water van het plafond druppelt.

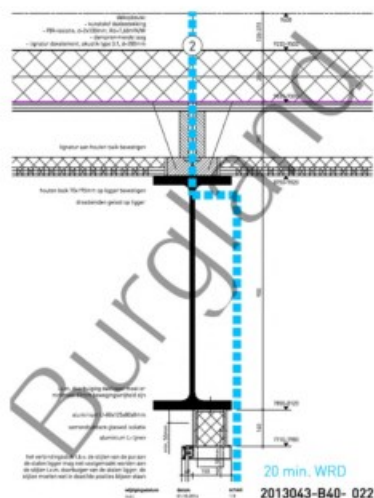
Fig 1. Detail 22

In deze ruimte zijn conform bestek toevoer- en afvoerroosters geplaatst welke zijn aangesloten op LBK 2. Er is een dubbele deur met dranger aanwezig welke toegang geeft tot de zwembadruimte welke op een normale wijze wordt gebruikt. De verkeersruimte en horeca zijn bouwkundig afgescheiden van de zwembadruimte door een glazen wand welke conform de tekening rookdicht aangesloten zou moeten zijn. De glazen wand is aangesloten aan de bovenzijde op een stalen dakligger en over deze dakligger zijn houten panelen aangebracht. Deze panelen van het fabricaat Lignatur zijn hol vanbinnen.
